<b>DENOMINACIÓ :</b>	Casa Nova d'en Nofre
<b>Altres denominacions:</b>	Falgueroles (s. XII) o Fogaroles (s. XV)
<b>DADES CADASTRALS:</b>	08285A0020000780000FF
<b>UTM :</b>	X: 438073 Y:4654019
<b>SITUACIÓ :</b>	Situada a la part sud-est del terme, en una desviació cap al sud del camí de la Coromina.
<b>DATA DE CONSTRUCCIÓ :</b>	Segle XII
<b>TIPOLOGIA :</b>	Arquitectura residencial rural
<b>CONTEXT :</b>	Rural, en una zona força plana, dedicada a explotació agrícola i ramadera. Pel sud té vistes al Voltreganès.
<b>RÈGIM URBANÍSTIC :</b>	
<b>Planejament Vigent:</b>	Revisió del Pla General d'Ordenació Urbana de Torelló. Desembre 1999.
<b>Classificació:</b>	Sòl No Urbanitzable
<b>Qualificació:</b>	Zona Rústica de Protecció situada dintre Sòl de Reserva Agrícola i Ramadera (Zona R1)
<b>RÈGIM JURÍDIC :</b>	
<b>Titularitat:</b>	Isidre Mundó Nogué
<b>Condicions / servituds:</b>	Litigi recent amb Ramon Baucells Camps

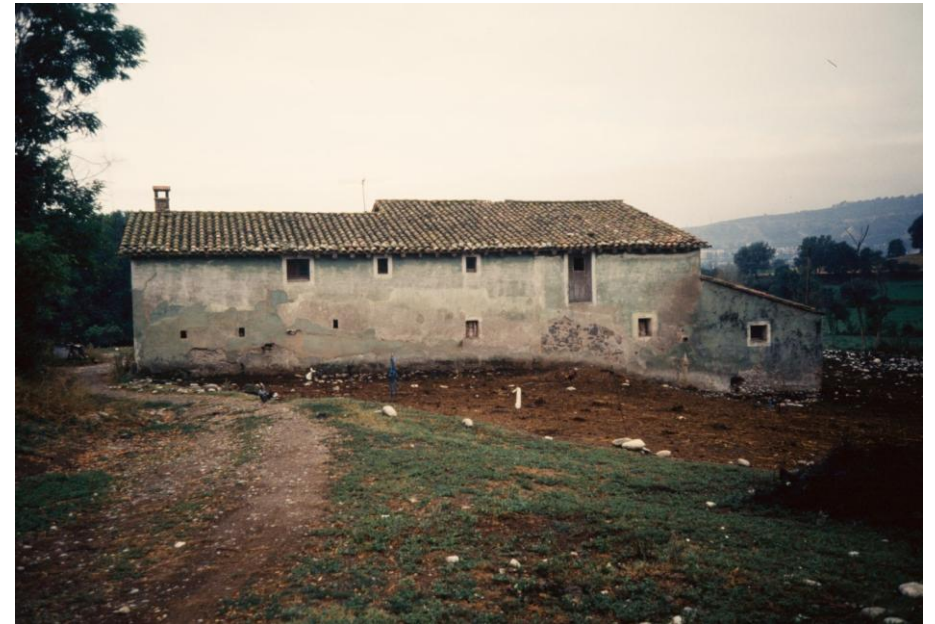
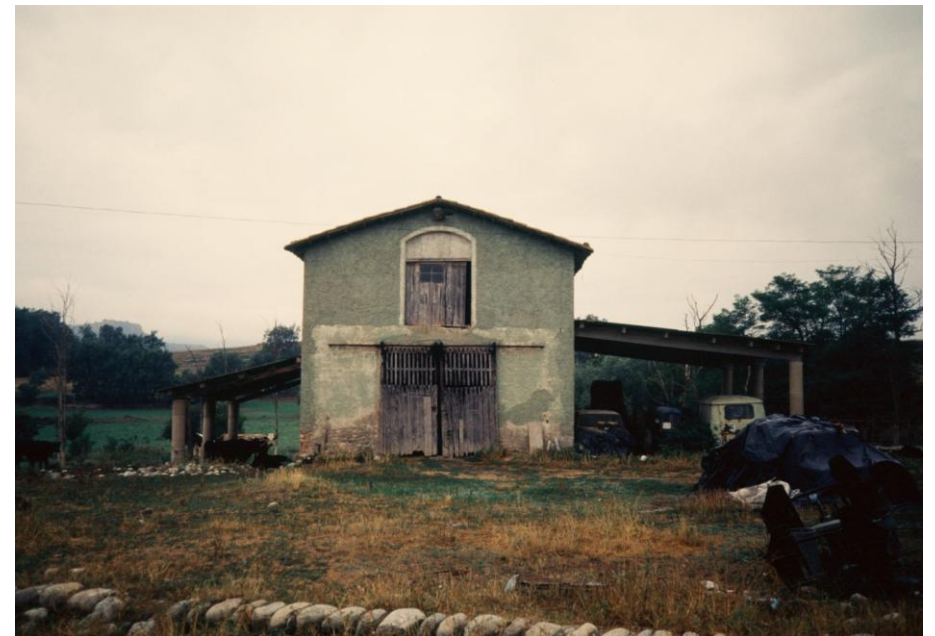
**ESTAT DE CONSERVACIÓ:** Dolent. Tot i que la masia és habitada, està en un estat de deixadesa general lamentable. Tots els elements que la componen i la construeixen estan en estat de degradació: revestiment, fusteries, baranes, teulada, bigues...; una part es va cremar i no s'ha fet res per reparar les parts afectades.

L'estat de deixadesa i abandó de la casa és considerable. Convé una actuació urgent que en dictaminin la seva restauració.

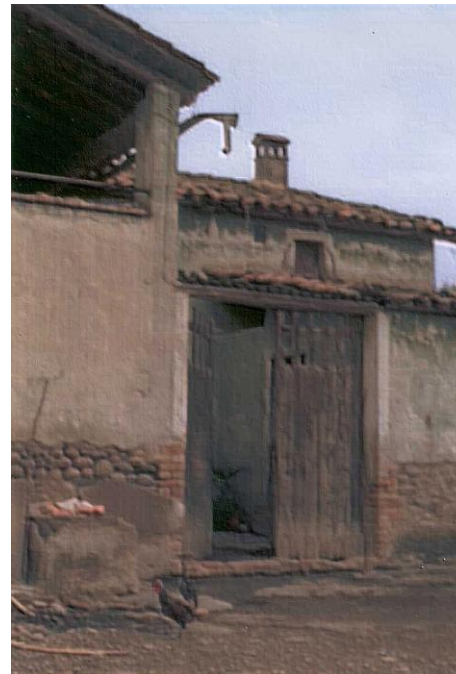
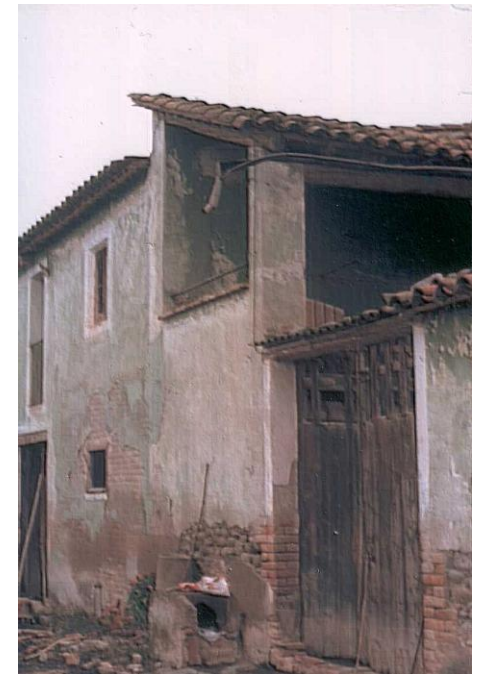
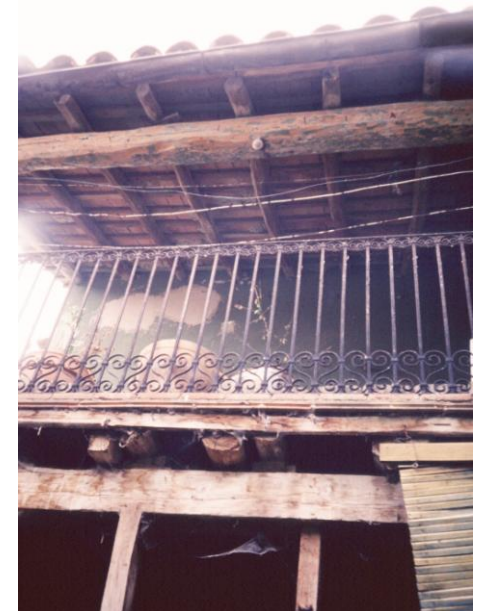
<b>AR</b> ARQUITECTURA RURAL							
Mas Casa nova d'en Nofre							
1,-	Protecció:						
	Edificació:			BPU 73/84			
	Entorn:	AEAP					
2,-	Estat de conservació:			SI	NO		
	Edificació	Estructures portants	Parets exteriors de tàpia o pedra en bon estat		x		
		Forjats	Bidireccional de fusta en bon estat		x		
		Cobertes	A dues pendents de teula àrab, en bon estat		x		
		Façanes	Arrebossades i pintades. Manteniment correcte		x		
		Interior	Adequat a l'ús residencial. Habitatge ocupat		x		
		Altres					
	Entorn	de l'Edifici	En bones condicions				
			En mitjanes condicions				
			En dolentes condicions		x		
		Accessos	En bones condicions				
		En mitjanes condicions		x			
		En dolentes condicions					
3,-	Justificació de les raons arquitectòniques, històriques i paisatgístiques i socials que aconsellen la recuperació i preservació de la masia.						
	Arquitectòniques			x			
	Històriques			x			
	Paisatgístiques

4.2,-	Condicions d'Ordenació i tipus d'Actuació constructiva permesos	
		Volum	A mantenir, s'hauran de conservar els elements de pedra de la façana.
		Estructures portants	A Rehabilitar. Cal revestir la façana i pintar-la.
		Forjats	A rehabilitar. Es podran reformar per complir els requeriments actuals.
		Cobertes	A rehabilitar les pendents i el teulat.
		Divisions interiors	Adequar per l'ús residencial d'acord amb la normativa vigent.
		Altres	Es podrà adequar l'edifici de la pallissa per a usos residencials (1 habitatge). No és permès d'ampliar l'habitatge actual de la masia. Els usos són els admesos en la normativa vigent.
