<b>DENOMINACIÓ :</b>	Mas de Puig de Joan
<b>Altres denominacions:</b>	Puigdejoan
<b>DADES CADASTRALS:</b>	08285A0020000900000FX
<b>UTM :</b>	X: 438473 Y:4654344
<b>SITUACIÓ :</b>	Situat al sud-est del terme i en una desviació del camí de la Coromina que condueix fins a la Casa Nova de la Rier
<b>DATA DE CONSTRUCCIÓ :</b>	Segle XIII. Reformada el segle XVII. Llanda de 1697. Arquitectura tradicional de caire rural.
<b>TIPOLOGIA :</b>	Arquitectura residencial rural
<b>CONTEXT :</b>	Rural. Entorn exclusivament dedicat a l'agricultura i ramaderia.
<b>RÈGIM URBANÍSTIC :</b>	
<b>Planejament Vigent:</b>	Revisió del Pla General d'Ordenació Urbana de Torelló. Desembre 1999.
<b>Classificació:</b>	Sòl No Urbanitzable
<b>Qualificació:</b>	Zona Rústica de Protecció situada dintre Sòl de Reserva Agrícola i Ramadera (Zona R1)
<b>RÈGIM JURÍDIC :</b>	
<b>Titularitat:</b>	Maria Viñeta, de Sant Pere de Torelló
<b>Condicions / servituds:</b>

<b>AR</b> ARQUITECTURA RURAL						
Mas Puig de Joan						
1,-	Protecció:					
	Edificació:	BPU 68/84				
	Entorn:	AEAP - HNFFS			SI	NO
2,-	Estat de conservació:					
	Edificació	Estructures portants	De pedra o tapia en bon estat de conservació			X
		Forjats	En bon

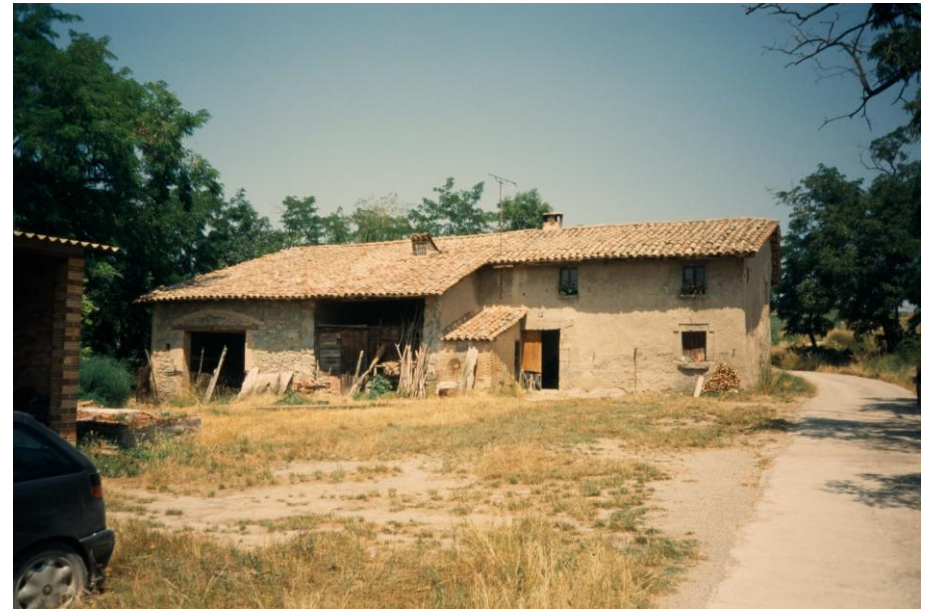
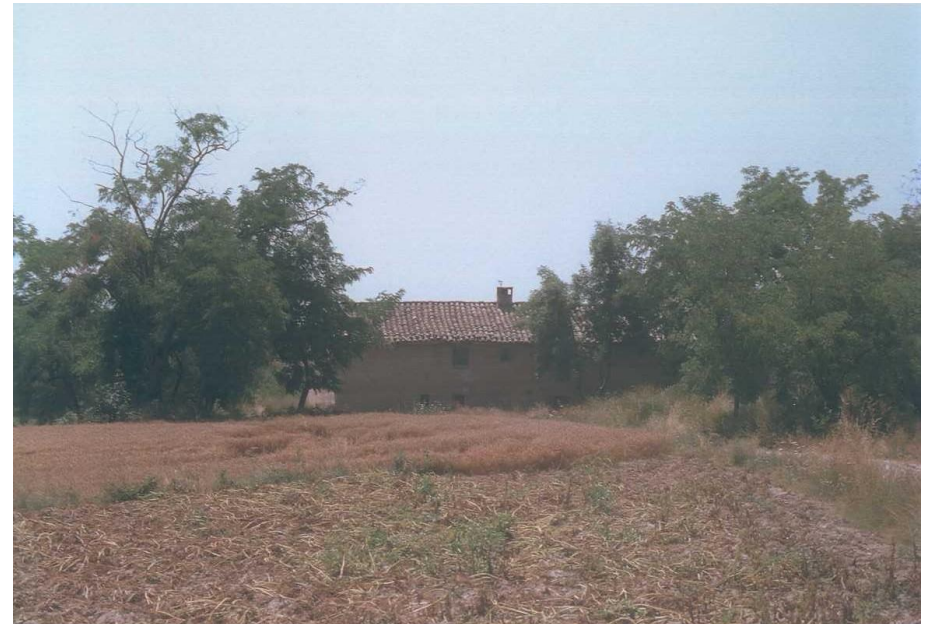
Dolent. Presenta força problemes en general: permeabilitat de la teulada; el revestiment de la façana ha desaparegut en gran part; elements de pedra desgastats i trencats, i fusta ressecada i envellida, la qual cosa pot fer perillar els elements estructurals.
