<b>DENOMINACIÓ :</b>	Casa Nova d'en Nofre
<b>Altres denominacions:</b>	Falgueroles (s. XII) o Fogaroles (s. XV)
<b>DADES CADASTRALS:</b>	08285A0020000780000FF
<b>UTM :</b>	X: 438073 Y:4654019
<b>SITUACIÓ :</b>	Situada a la part sud-est del terme, en una desviació cap al sud del camí de la Coromina.
<b>DATA DE CONSTRUCCIÓ :</b>	Segle XII
<b>TIPOLOGIA :</b>	Arquitectura residencial rural
<b>CONTEXT :</b>	Rural, en una zona força plana, dedicada a explotació agrícola i ramadera. Pel sud té vistes al Voltreganès.
<b>RÈGIM URBANÍSTIC :</b>	
<b>Planejament Vigent:</b>	Revisió del Pla General d'Ordenació Urbana de Torelló. Desembre 1999.
<b>Classificació:</b>	Sòl No Urbanitzable
<b>Qualificació:</b>	Zona Rústica de Protecció situada dintre Sòl de Reserva Agrícola i Ramadera (Zona R1)
<b>RÈGIM JURÍDIC :</b>	
<b>Titularitat:</b>	Isidre Mundó Nogué
<b>Condicions / servituds:</b>	Litigi recent amb Ramon Baucells Camps

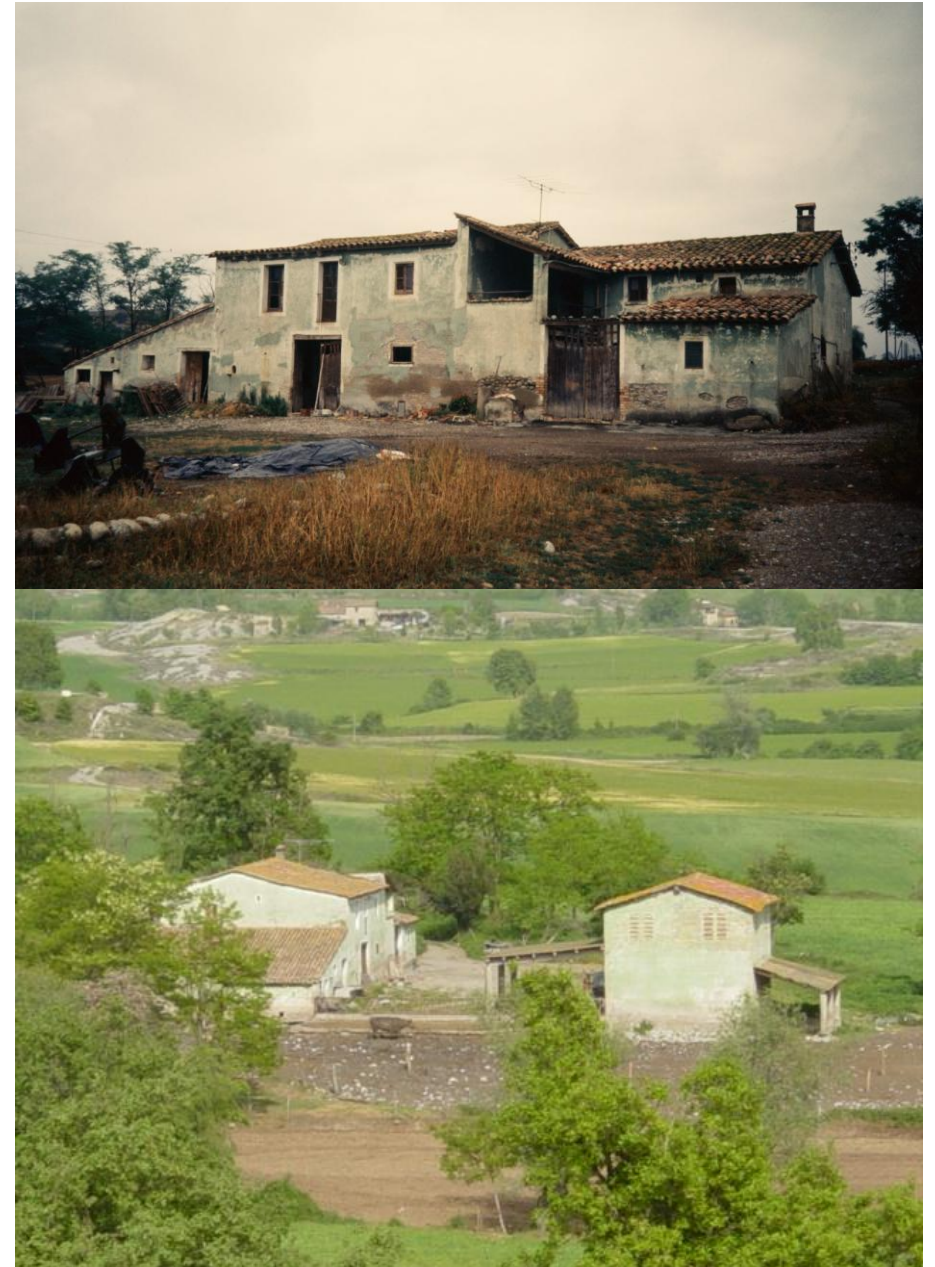
**ESTAT DE CONSERVACIÓ:** Dolent. Tot i que la masia és habitada, està en un estat de deixadesa general lamentable. Tots els elements que la componen i la construeixen estan en estat de degradació: revestiment, fusteries, baranes, teulada, bigues...; una part es va cremar i no s'ha fet res per reparar les parts afectades.

L'estat de deixadesa i abandó de la casa és considerable. Convé una actuació urgent que en dictaminin la seva restauració.
