DENOMINACIÓ :	Casó de Calverons.
Altres denominacions:	Casot de Calvarons; casó de Cubarons
DADES CADASTRALS:	08285A003001130000FQ
UTM :	X: 440996 Y:4655037
SITUACIÓ :	A l'est del nucli urbà. S'hi accedeix pel sector de les Vinyes.
DATA DE CONSTRUCCIÓ :	Segles XVII-XVIII. Reformes de 1868 i 1930. Arquitectura tradicional de caràcter rural
TIPOLOGIA :	Arquitectura residencial rural.
CONTEXT :	Rural. Entorn dedicat a l'agricultura i ramaderia. Queda a l'extrem est del nucli urbà. La finca està envoltada per una roueda amb alguns roures força imponents.
RÈGIM URBANÍSTIC :	
Planejament Vigent:	Revisió del Pla General d'Ordenació Urbana de Torelló. Desembre 1999.
Classificació:	Sòl No Urbanitzable
Qualificació:	Zona Rústica de Protecció, situada dintre Sòl de Reserva Agrícola i Ramadera (Zona R1)
Afectació:	Part de l'entorn està afectat per la projecció de l'eix viari Vic-Olot.
RÈGIM JURÍDIC :	
Titularitat:	Joan Serra i Coma

PLÀNOL DE SITUACIÓ. Escala 1/5000

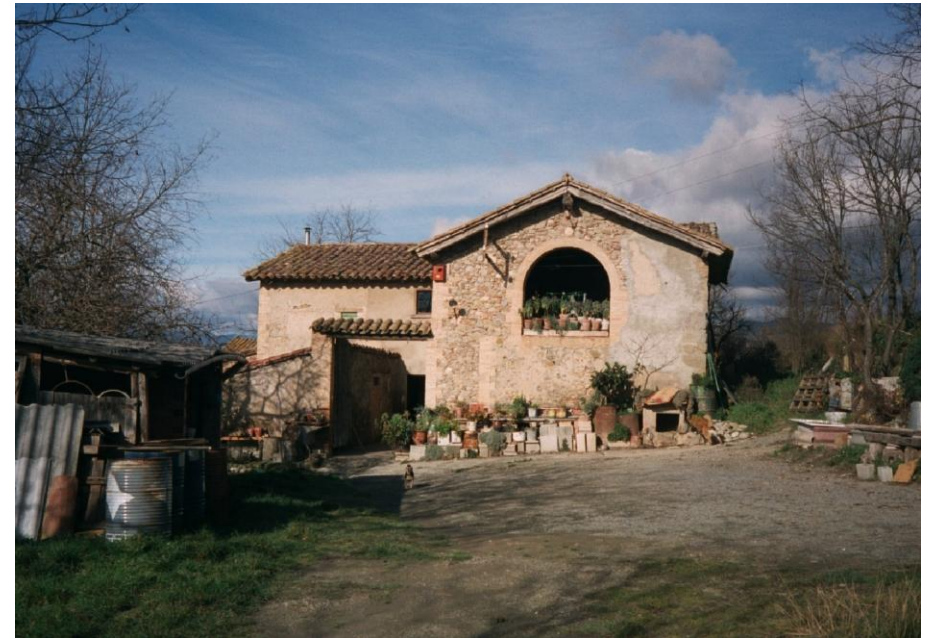
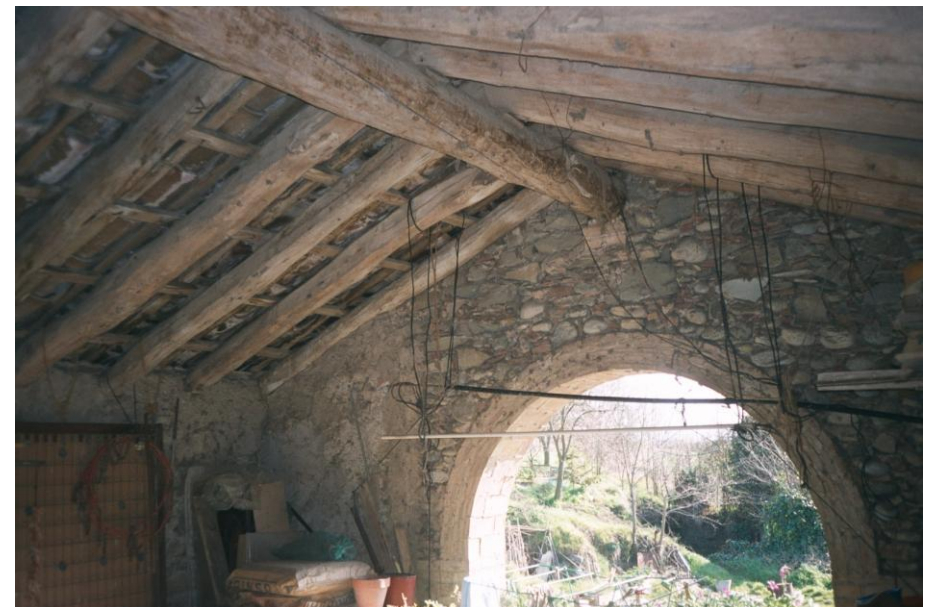
Mas de petites dimensions, format per diversos cossos adherits en diferents èpoques. El cos principal que porta el pes de l'habitatge és de planta rectangular, de planta baixa i un sol pis que resta sota coberta, la qual és de teula àrab a dues vessants i carener paral·lel a la façana sud que és la principal i on hi ha l'accés. Poc es veu d'aquesta façana ja que hi ha un segon cos, també de planta baixa i un pis, i un de tercer de planta baixa. El conjunt adquireix una forma en "U" tancada per un portal protegit per una petita coberta.

La part més antiga és de mur de tàpia i el forjat de posts sols sobre bigues de fusta. Les llindes de les portes també són fetes de fusta. El portal de la façana dóna accés a un ampli vestíbul en què, a la paret del fons (corresponent a la façana posterior), hi ha una escala que condueix a la sala principal del primer pis. Tot aquest conjunt té una imatge molt rústega pels materials vistos i envellits. A la nau lateral esquerra, en planta baixa, se situa una cuina-menjador reformada, on es desenvolupa la major part de l'activitat diària.

El cos davanter adossat a la dreta és usat com a graner. És fet de mamposteria, reforçada amb cantoneres de maó massís. La seva coberta és de teula àrab a dues vessants, en direcció perpendicular a la primera. Destaca per un gran arc de mig punt obert a la banda sud. Aquest cos està edificat sobre les restes de tàpia i pedra d'una antiga construcció.

Regular. L'edifici no presenta problemes d'estabilitat però està en un procés avançat de degradació dels seus materials. El revestiment exterior gairebé ha desaparegut i els elements de fusta estan corcats. La coberta també presenta problemes d'aïllament i impermeabilització pel mal estat de les teules.

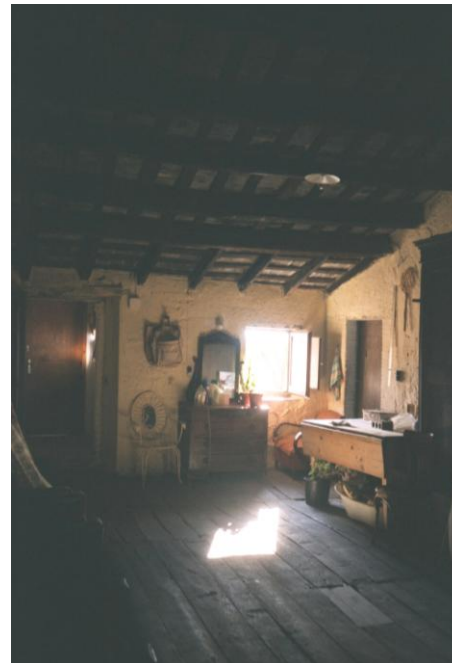
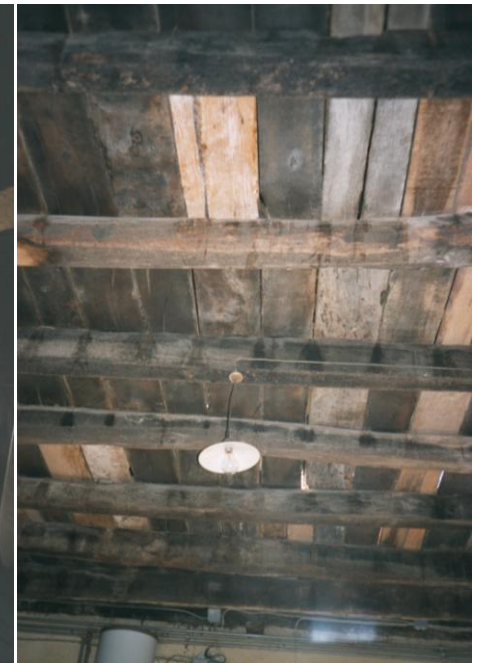
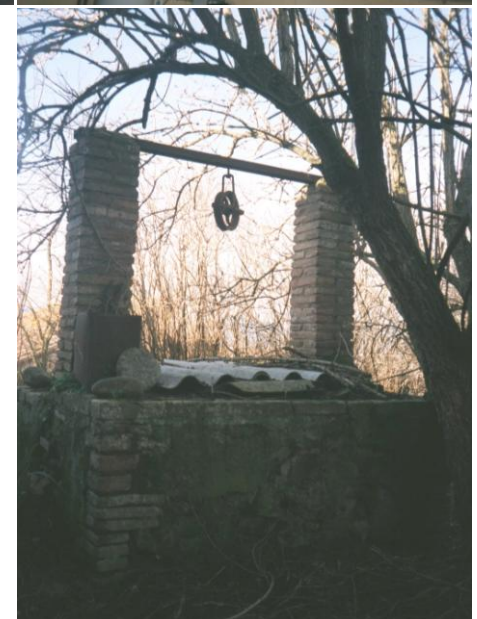
Exemple de mas humil, construït amb mètodes tradicionals que li donen un cert valor. El paviment del primer pis es conserva de posts.

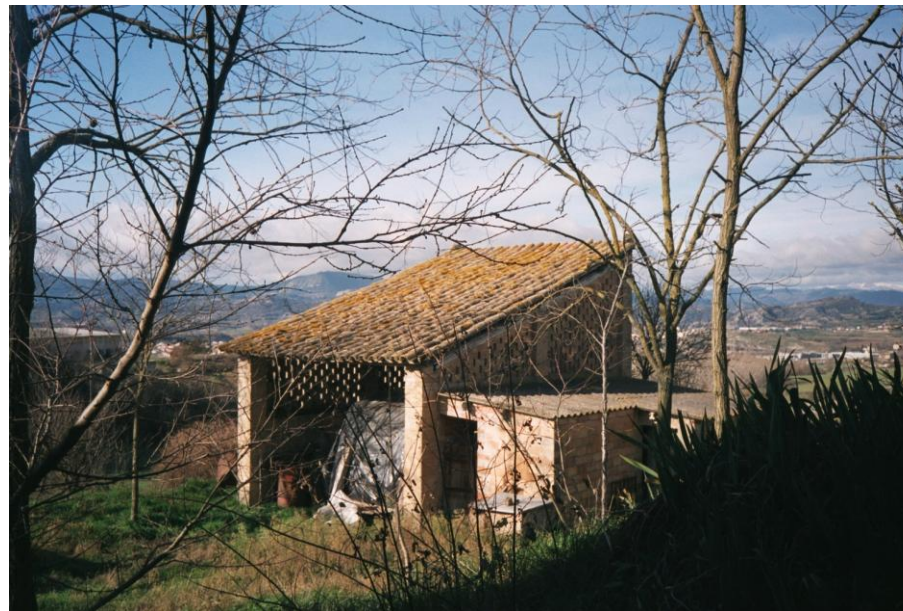
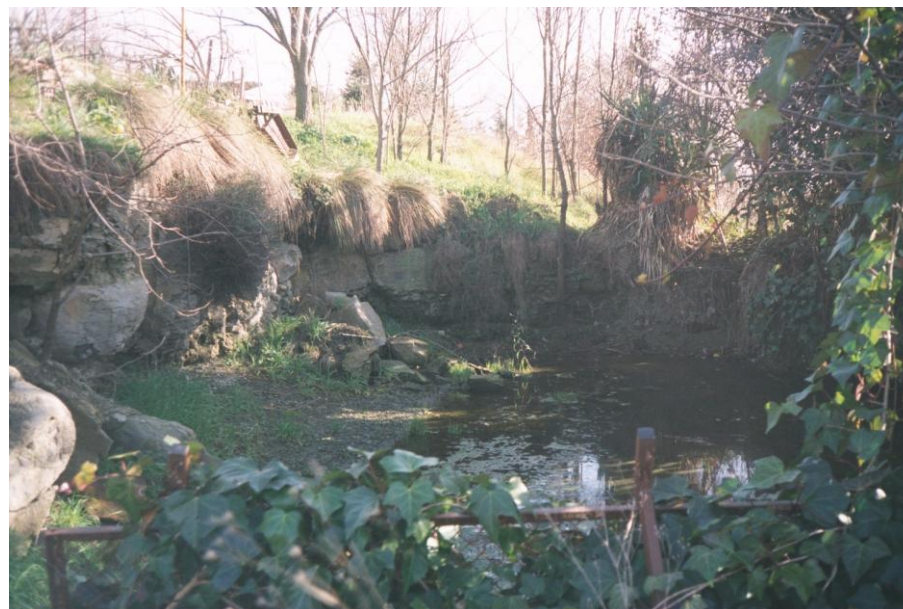
L'exterior de la casa conserva un pou-cisterna, una bassa i un parell de coberts. L'aigua, però, hi escasseja perquè el rec d'alimentació es va tallar amb la construcció d'una casa al cim del turó, per part dels nous propietaris.
